Betr.: Unna, Evangelische Stadtkirche, Restaurierungsbericht
Bezug mündliche Beauftragung durch Herrn Wigger auf Basis meines Angebotes vom 2.10.2015

Restaurierungsbericht

Unna, Stadtkirche

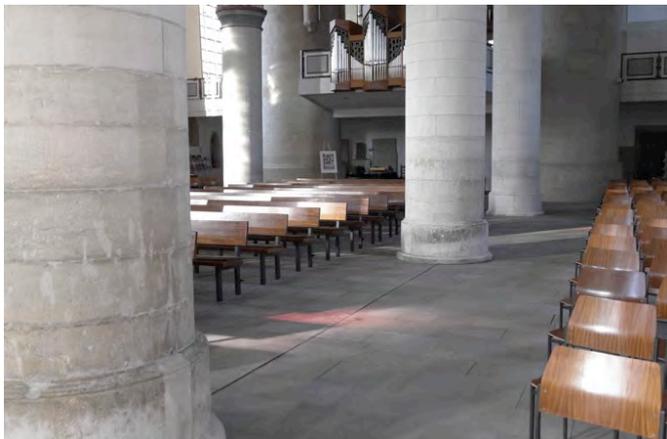
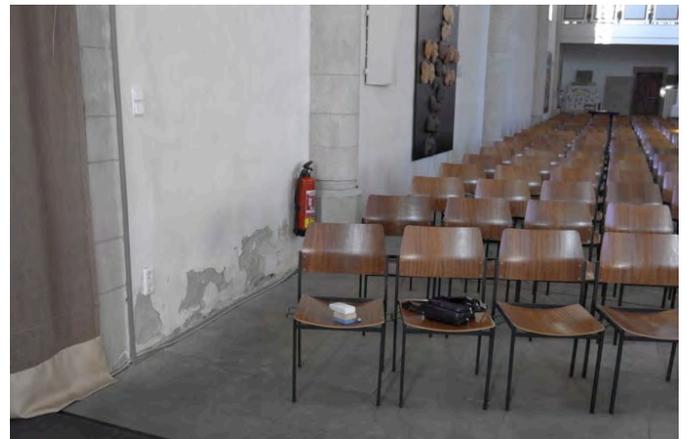
Im Prinzip ging es bei allen Arbeiten darum mit einem vertretbaren Aufwand eine Verbesserung des optischen Erscheinungsbildes zu erlangen. D.h., dass ausgebrochene, aber nicht alle hohlliegenden

Putzzone getauscht wurden, Säulen und Pfeiler von abgängigen Schalen befreit, dann formal soweit ergänzt wurden, dass eine Retusche möglich wurde. Die Fugen im Chorbereich sind zwecks Erlangung einer einheitlicheren Fläche geschlossen worden. An einer Grabplatte ist durch eine Anböschung gefährdete Schalen mit Inschrift fixiert worden.

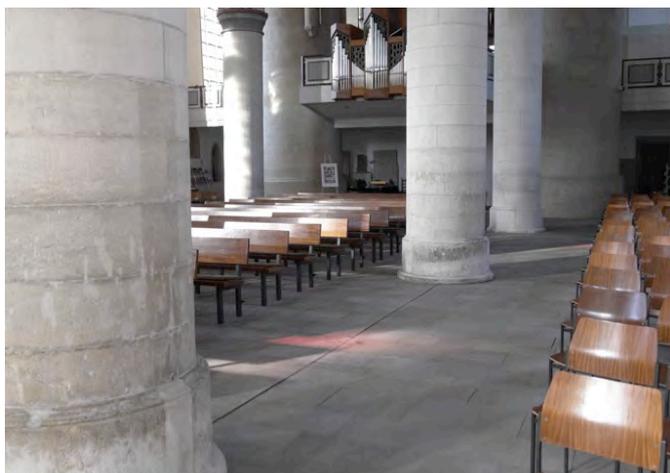
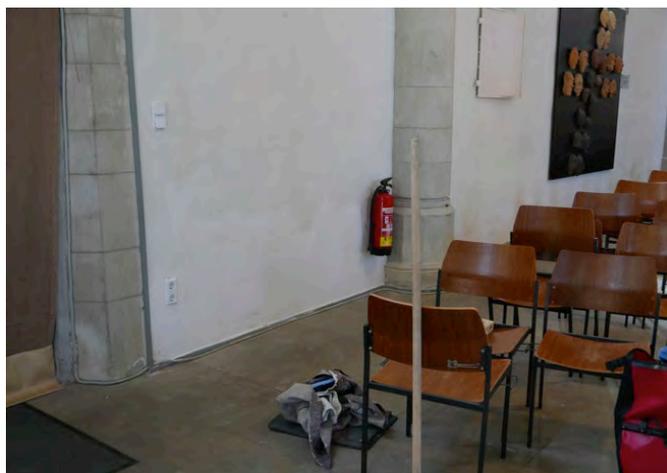
Die Grabsteinplatten sind begutachtet worden. An der Platte ist eine Bruchkante vorhanden, welche mit PU-Kittungen, s.o., notgesichert wurde. Alle genannten Kittungen und Anböschungen sind leicht reversibel.

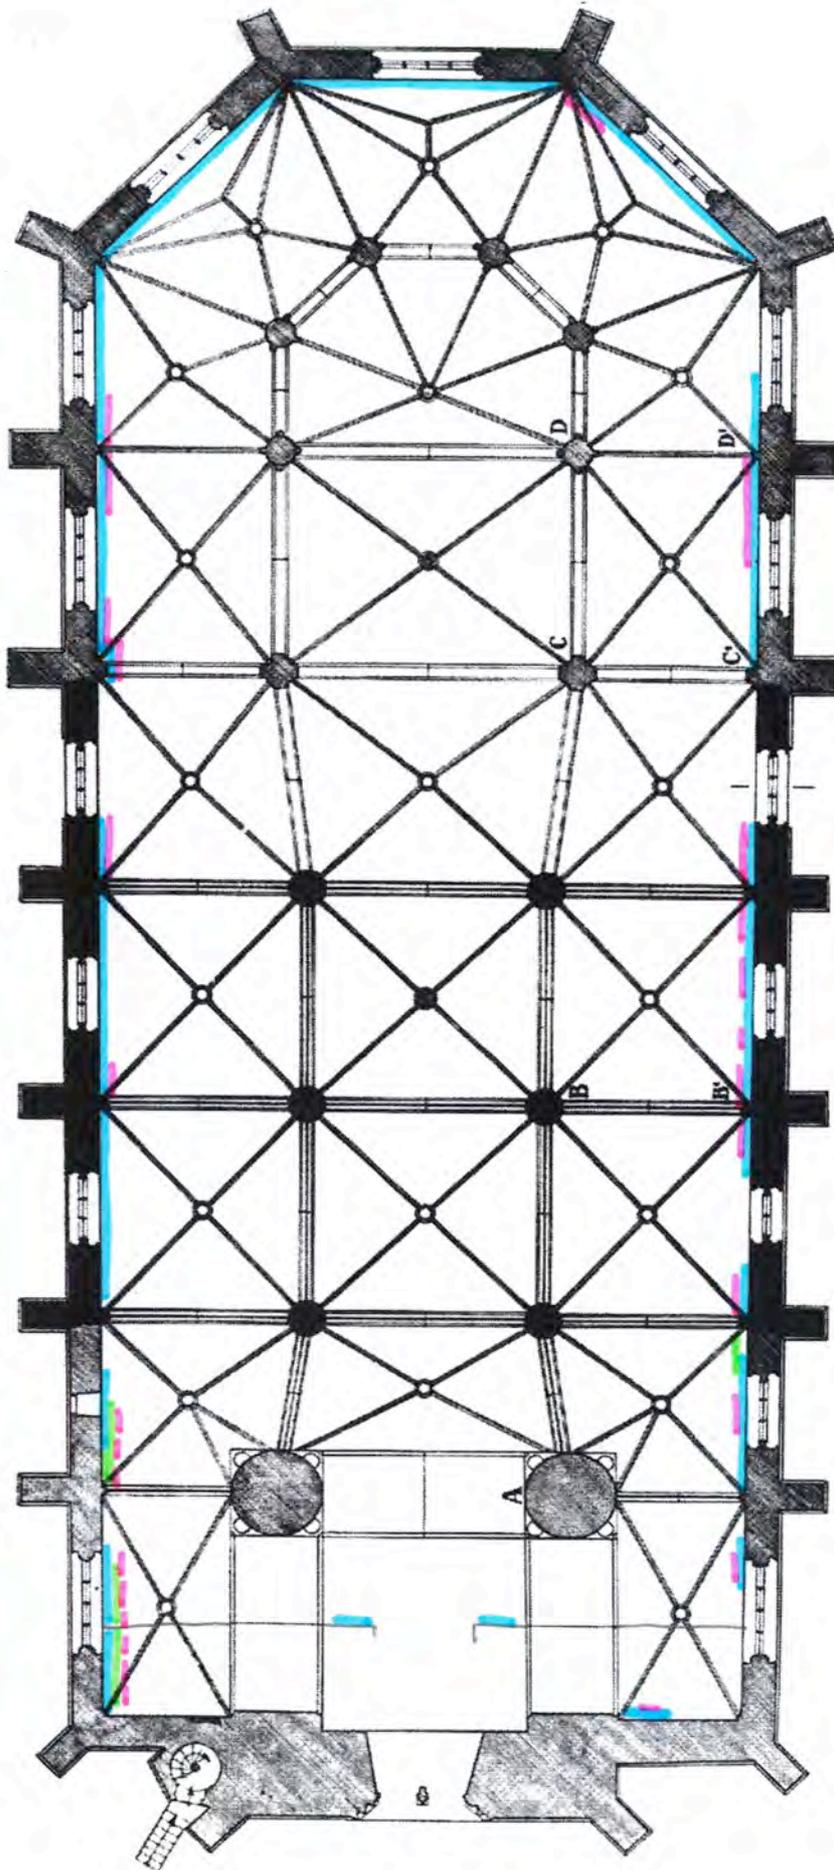
Schäden am Putz

Die Putzschäden sind vorab kartiert worden, dabei wurde unterschieden zwischen abblättrender Kalkfarbe, hohlklingender Putz und abgängigem Putz, bzw. Fehlstellen.

Die Putze im Kirchenschiff und z.T. in der Sakristei sind zu großen Teilen hohl klingend und z.T. bereits abgängig. Besonders stark ausgeprägt ist dies an folgenden Stellen:

Der Beschreibung wie der Kartierung sind zu entnehmen, dass die Schäden und Hohllagen des Wandputzes sehr umfänglich sind. Die jetzt mit Neuputz belegten Bereichen betreffen meist nur die angetroffenen Fehlstellenbereiche und das jeweilige Umfeld. Aufgrund der Salz- und Feuchtebelastung Wände werden diese Putzzonen immer wieder zu Ablösungen und Ausblühungen neigen. Die jetzigen Putz bezogenen Maßnahmen sind somit im Prinzip eine optische Korrektur des Erscheinungsbildes und unbekannter Standzeit. Deshalb ist als Ersatzmaterial ein leicht zu tauschendes, d.h. kalkbasiertes gewählt worden
