Auch der vierte Höllenhund liegt am Boden

UNNA. Die Höllenhunde sind wieder vereint – am Boden. Schneller als erwartet wurde am Donnerstag auch der vierte Wasserspeier zu Boden gelassen. Jetzt kann der Wiederaufbau beginnen.

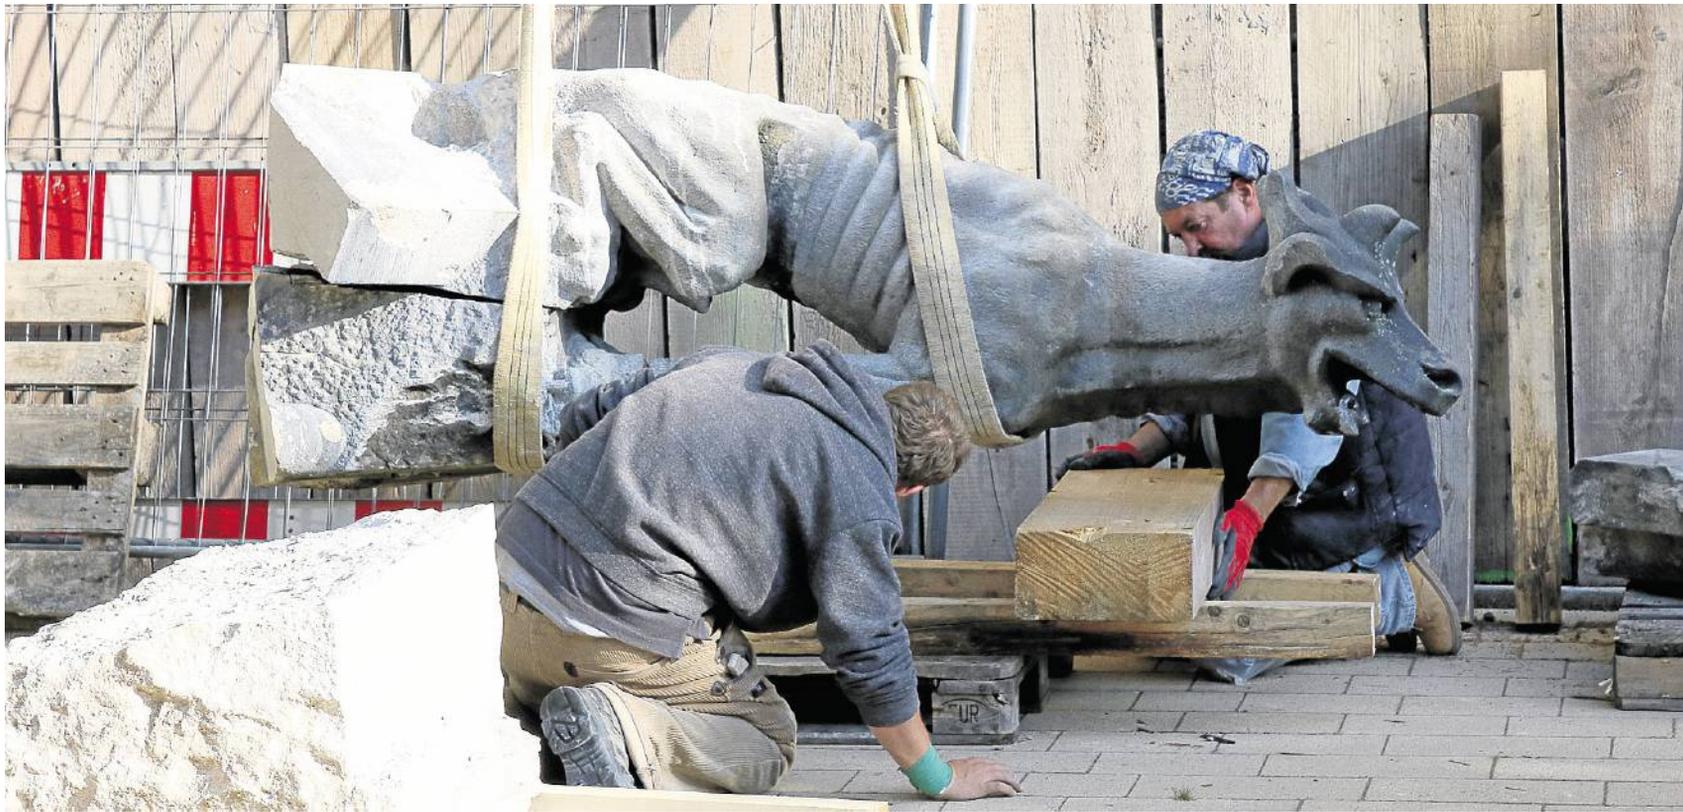
Auch der letzte der vier Höllenhunde ist am Boden. Auf dem Kirchplatz wird jetzt eine kleine Steinmetz-Werkstatt eingerichtet.

Augenscheinlich hat die Steinfigur vor allem im Bereich ihres Sockels Schaden erlitten. Die Verankerung ist gerissen, die Vorderbeine, mit denen sich das Tier quasi abstützte, sind ebenfalls gebrochen. Die Fabelwesen aus Ruhrsandstein haben rund 160 Jahre bei Wind und Wetter an den Kirchturmspitzen verbracht. Und beim Abbau herrschen enorme Kräfte. Dass sich im Gestein Risse auftun oder vorhandene Spalten vergrößern, ist wohl

Jetzt ist der Kirchturm abgeräumt. Alle Teile der Brüstung, der Fialen und die Steinfiguren wurden abmontiert, was insgesamt rund zehn Tage gedauert hat. Am

Boden werde jetzt die Restauration der zahlreichen Elemente beginnen, teilte der Evangelische Kirchenkreis mit. Die Arbeiten geschehen zunächst vor Ort. Auf dem Kirchplatz soll eine kleine Steinmetz-Werkstatt aufgebaut werden.

Ein Restaurator werde Probestücke an einer Fiale restaurieren: kleine Musterflächen mit unterschiedlicher

Methodik. Haben sich die Fachleute für eine Variante entschieden, werden nach und nach alle Steine instandgesetzt. Die Höllenhunde gehören zu den größten Einzelteilen: Der größte wiegt 2,5 Tonnen.

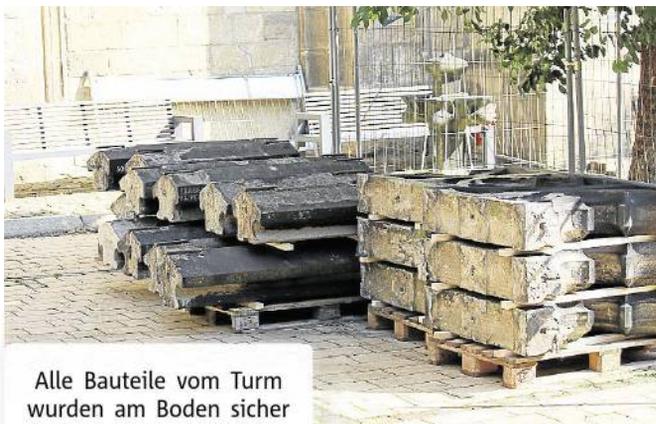
Alle Bauteile vom Turm wurden am Boden sicher gelagert und durchnummeriert. Die Restaurierung soll zunächst auf dem Kirchplatz erfolgen.
