Höllenhunde sollen an die Kette gelegt werden

UNNA. Die Rückkehr der uralten Wasserspeier zur Stadtkirche wird aufwendiger als gedacht. Die Verantwortlichen wollen auf Nummer sicher gehen. Sie legen die Höllenhunde an die Kette.

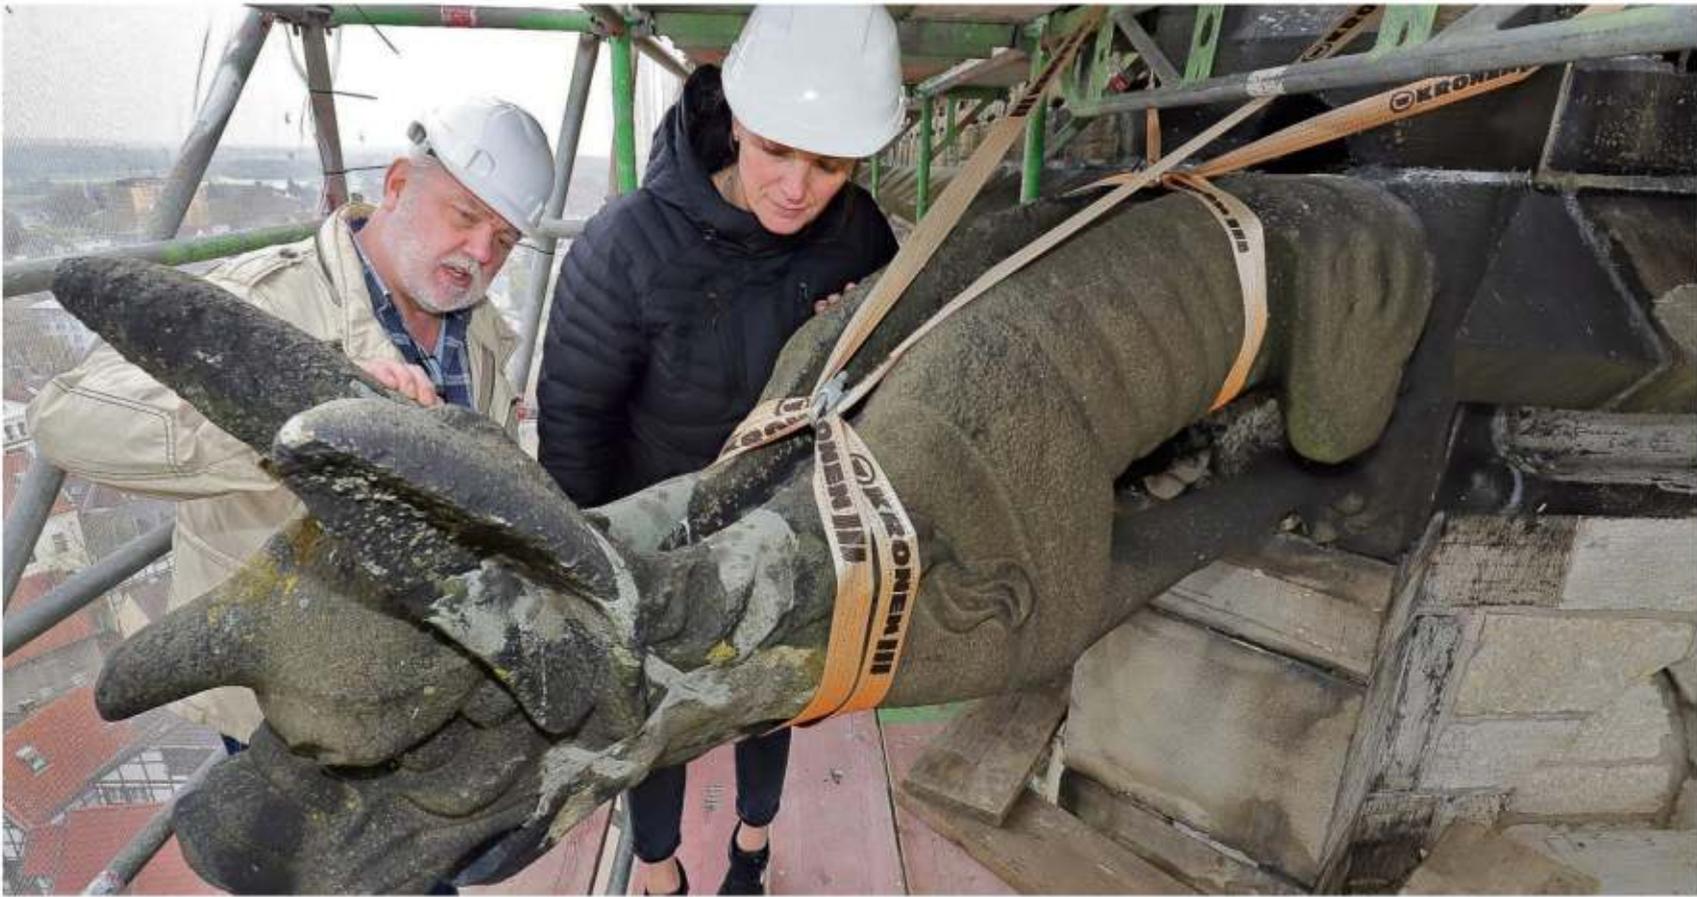
Durch eines jeden Höllenhundes Rücken verläuft eine Rinne. Sie dient künftig als Führung für die neue Sicherungskette.

Im Rücken eines jeden Höllenhundes verläuft eine Rinne, deren Ausgang das Maul des Tiers ist. Ursprünglich sollte Regenwasser durch die Rinne wegfließen und quasi vom Turm weggespuckt werden.

te dauern. Um rund einen Monat verzögern sie sich nun, wie Kirchenkreis-Sprecherin Silke Dehnert erklärte. Die Höllenhunde sollen eine zusätzliche Sicherung bekommen. Die Rückenrinne, die bisher so überflüssig war, soll dafür nun genutzt werden. Die Architekten planen, eine Kette durch die Rinne zu legen. Bei jedem Hund soll sie mit dem Kopf verbunden werden. Das andere Ende plant man im Inneren der Turmmauer zu verankern.

Der Zeitverzug rührt nun daher, dass diese Schmiedearbeiten - wie alles bei einem so alten Bauwerk - einzigartig sind. Es werde ein spezieller Edelstahl benötigt, und es gebe nur wenige Firmen, die diese Ketten herstellen könnten. Eine weitere Sicherung soll durch eine steinerne Konsole eingebaut werden, auf der die Höllenhunde aufliegen. Sie soll tief in die Mauer reichen und ein Stück hinausragen, damit die großen Wasserspeier gut gestützt sind. Das erscheint sinnvoll: Der

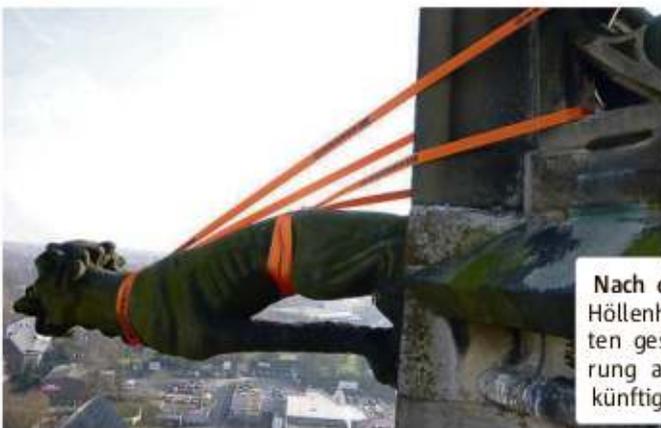
Nach dem Sturmschaden wurden die Höllenhunde relativ frühzeitig mit Gurten gesichert, bevor sie zur Restaurierung abgenommen wurden. Das soll künftig nicht mehr nötig sein.
